**BECK**<sup>®</sup>  
*Attrezzi per canalizzazioni e pozzetti*  
*Sistemazione di pozzetti*

## Risanamento di pozzetti per acque di scolo tramite rivestimento Sistema Beck Italia

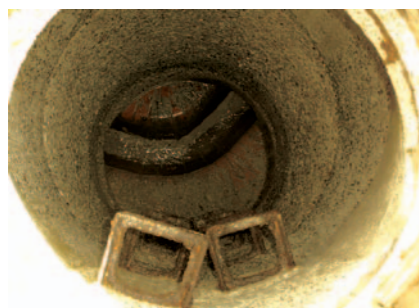
Corrosione sul clinker e fughe anermetiche

- a) corrosione dei clinker e della malta per i giunti
- b) clinker mancanti
- c) difetti di tenuta
  - nell'area della parete del pozzetto
  - nel punto di allacciamento del pozzetto (anermeticità dell'allacciamento al tubo)
- d) infiltrazione di acqua freatica
- e) danni al canale di scolo o alla banchina del pozzetto

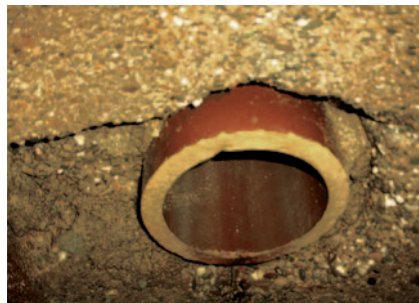
Allacciamento del tubo anermetico

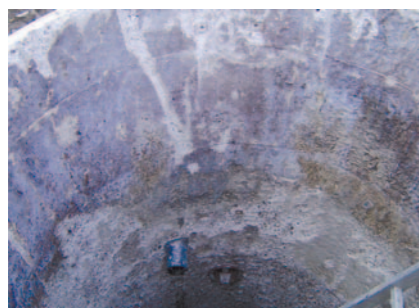
Corrosione interna

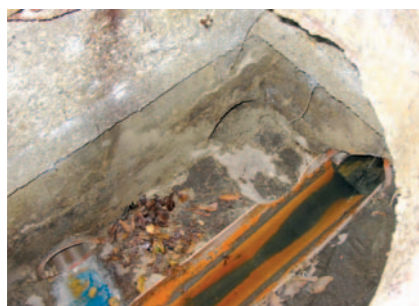
Canale di scolo e banchina difettosi

Inoltre spesso il canale di scolo o la banchina erano difettosi. Quindi solitamente è impossibile determinare un unico tipo di danno.

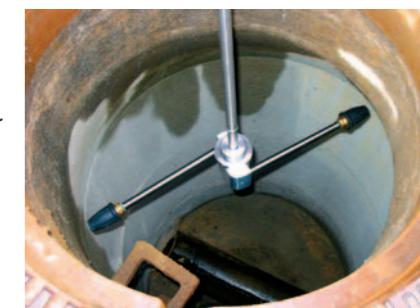
Pulizia tramite ugelli rotanti ad alta pressione

- verifica della funzione statica e della portata in funzione del traffico
- pulizia della superficie da rivestire tramite ugelli rotanti ad alta pressione fino a 300 bar
- riempimento necessario di scheggiature e imperfezioni con malta per pozzetti e impermeabilizzatore di superfici BECK IPANEX
- nebulizzazione di materiale BECK PUR a 2 componenti - spruzzatura a mano con impianto di nebulizzazione MS 20 oppure automatica con il sistema centrifugo con Mss 1500, strato di 2-3 mm.

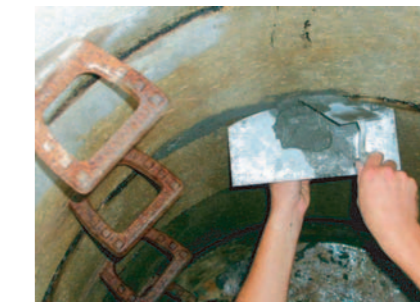
Riempimento di scheggiature con BECK IPANEX

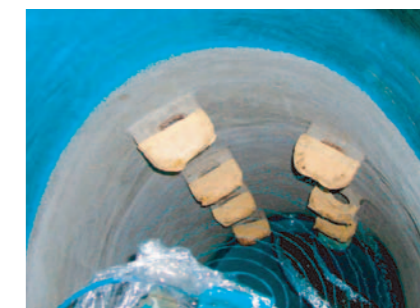
Nebulizzazione di BECK PUR con il sistema centrifugo

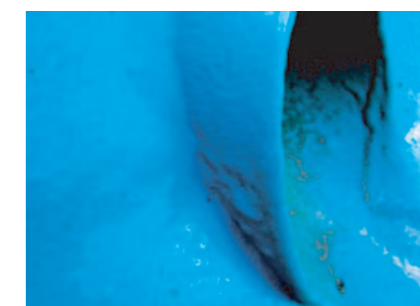
Rivestimento completo
